安全管理の観点から見た 防護柵のあり方について

～錆びや腐食によって劣化した防護柵の安全性～

一般社団法人愛知県道路標識・標示業協会
防護柵・遮音壁部会

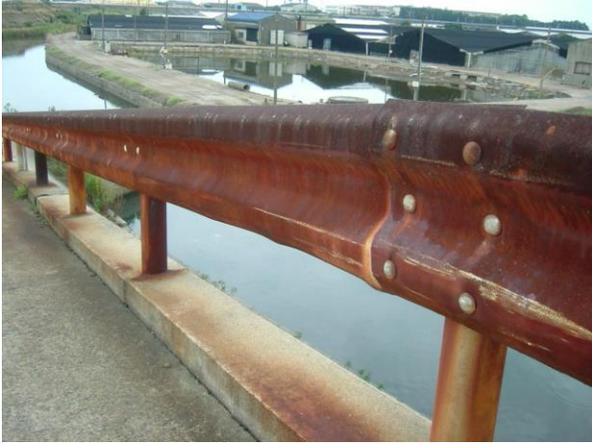
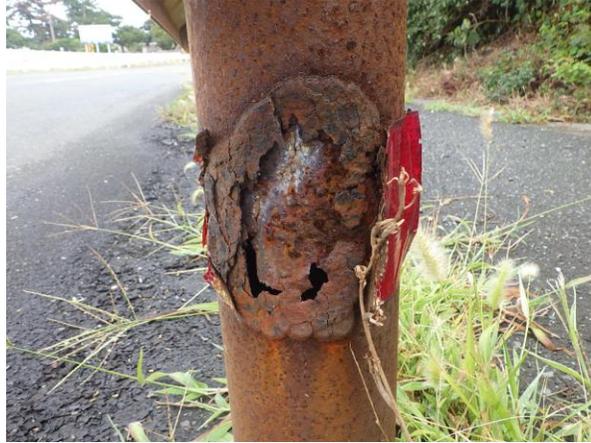
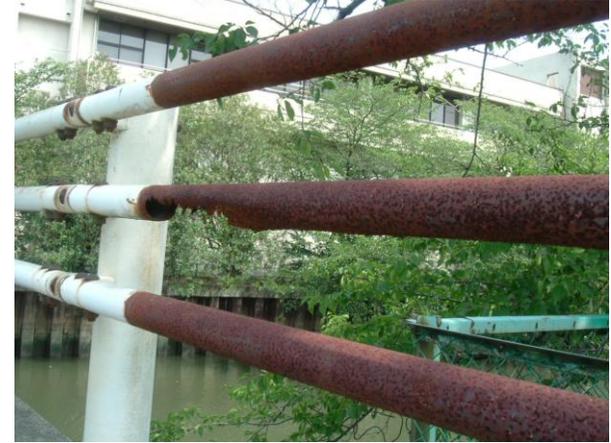
**至急取替**

取替ランク1 → 腐食が進み穴空きなどにより、防護柵として機能していないもの

- **早急な対応が必要**
- **腐食している部分のみ交換 → 重大事故へのリスク軽減**

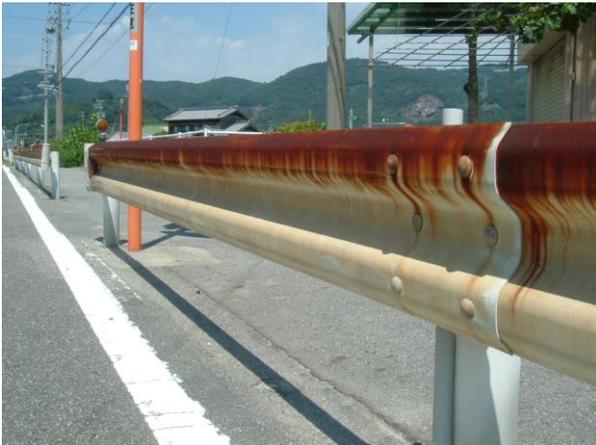
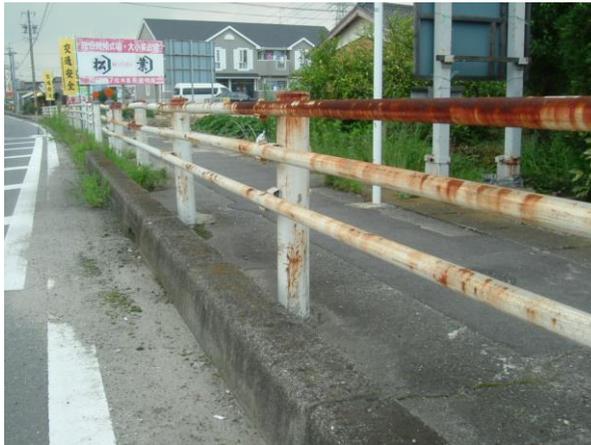
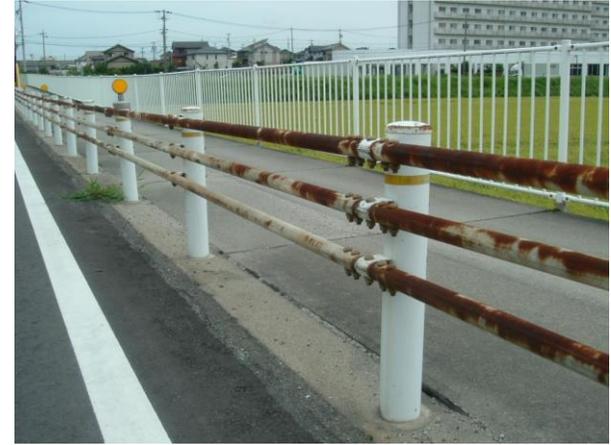
**要取替**

取替ランク2 → 錆びがかなり進行して、塗装の約30%以上が錆びている

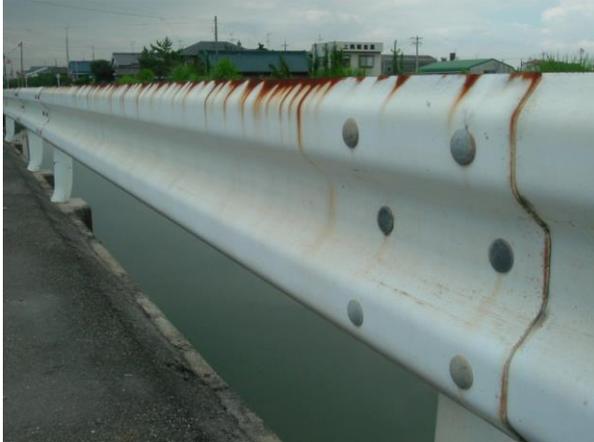
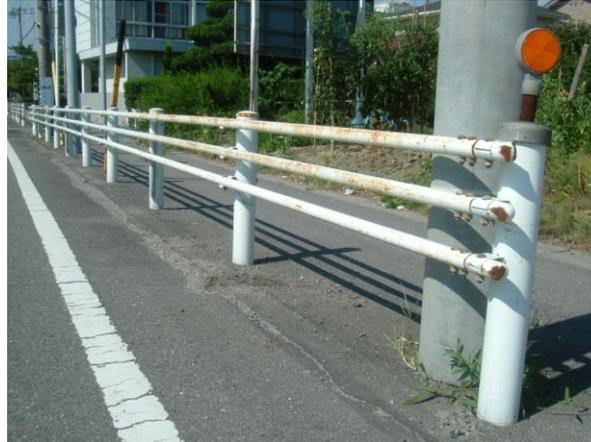
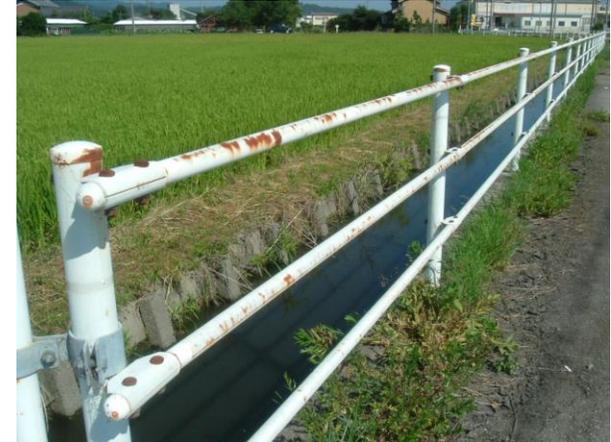
**取替時期を考慮**

取替ランク3 → 錆びが進行して、塗装の約30%以下が錆びている

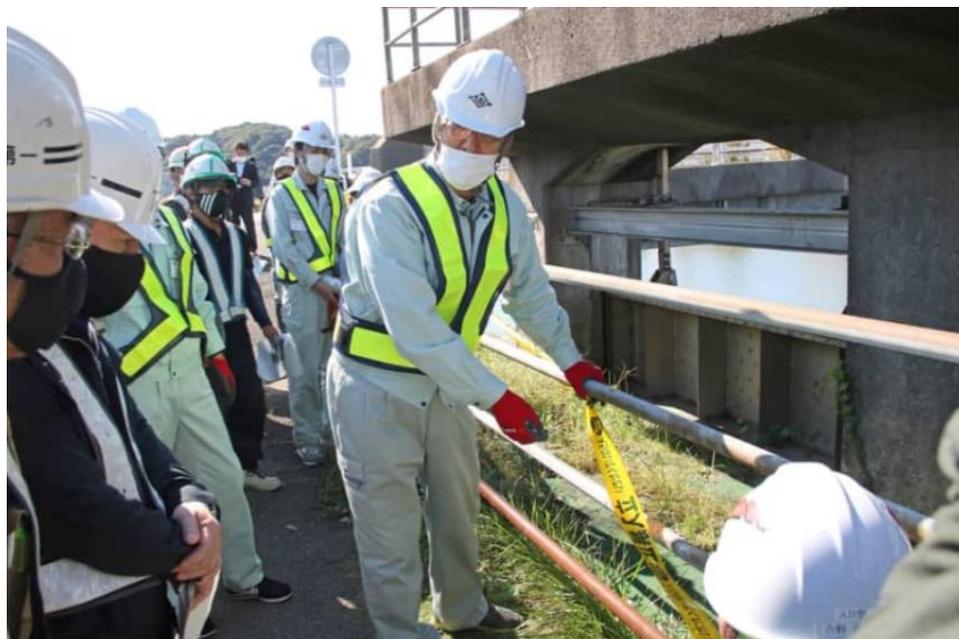
令和 4年 10月 長崎県佐世保市

市道に設置してあった転落防止柵のパイプが破断、80代男性が約2m下の民家の敷地に転落、意識不明の重体

- パイプ2本の接合部が破断
- 破断箇所の接合部が錆びつき柵の内部が腐食

佐世保市は全市道約4,000路線で緊急一斉点検を行い、9.2kmの部分で欠損などを発見

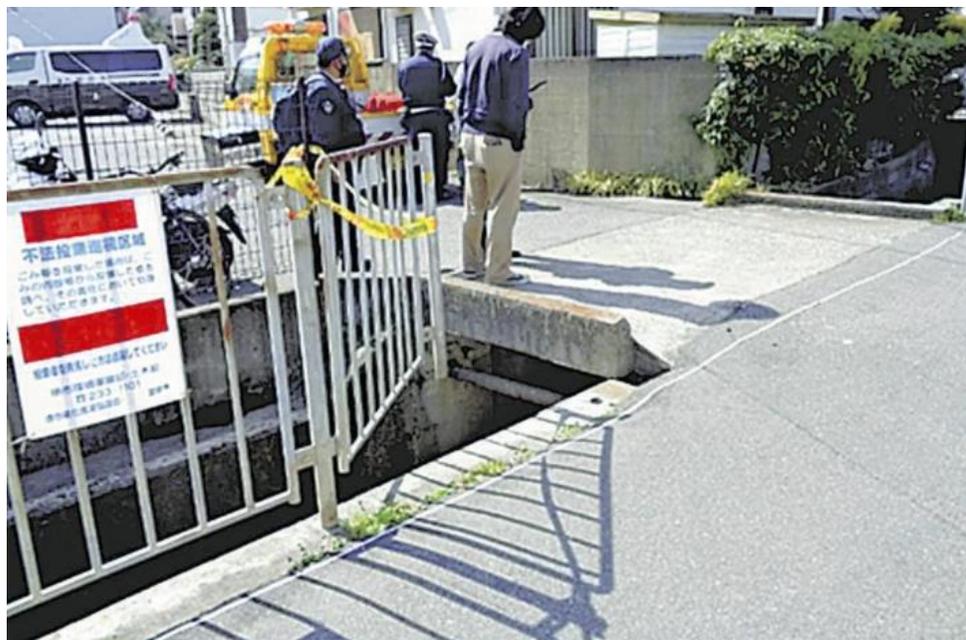
令和 5年 3月 大阪府堺市

農業用水路の転落防止柵に70代の男性がもたれかかり
支柱と基礎部分が外れ約1.5m下の水路へ転落、くびの骨を折る大けが

- ・設置から30年以上が経過
- ・支柱根元部分が腐食

**堺市も水路を管理する農業土木課が、約40kmの水路の
転落防止柵を緊急点検した**

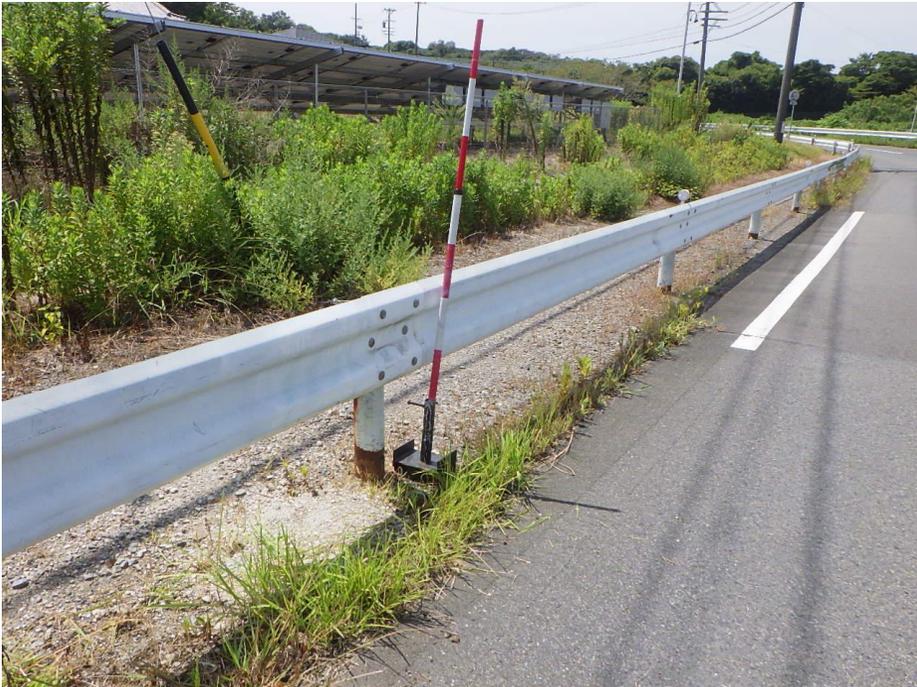
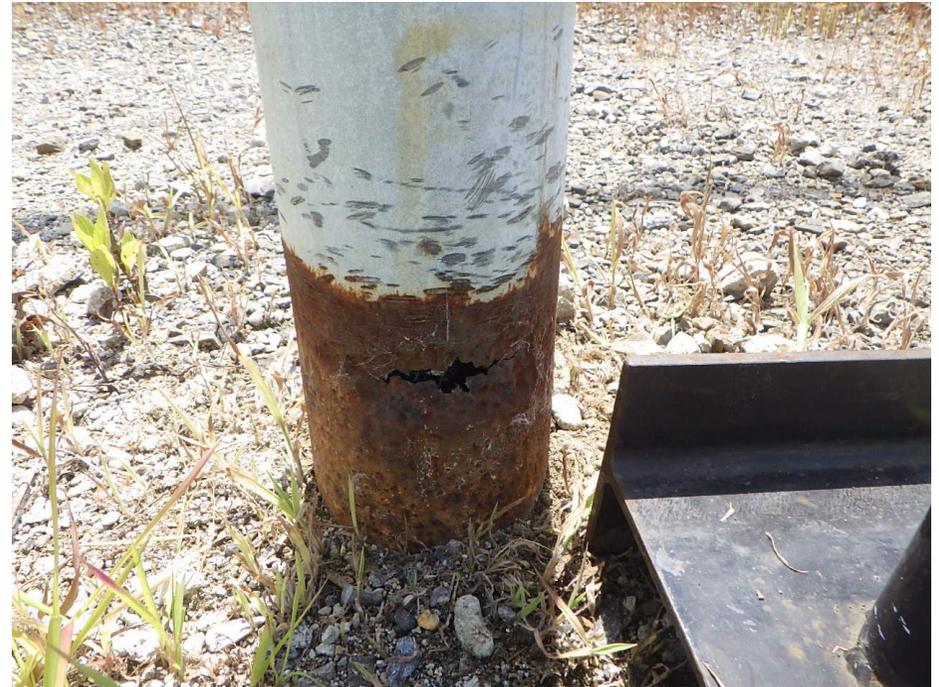
特に錆びや腐食が進んでいる箇所

**特定の部分のみ腐食が進み、一見ただけではわかりにくい
雪が降る地域では、塩化カルシウムにより錆びが進行しやすい**

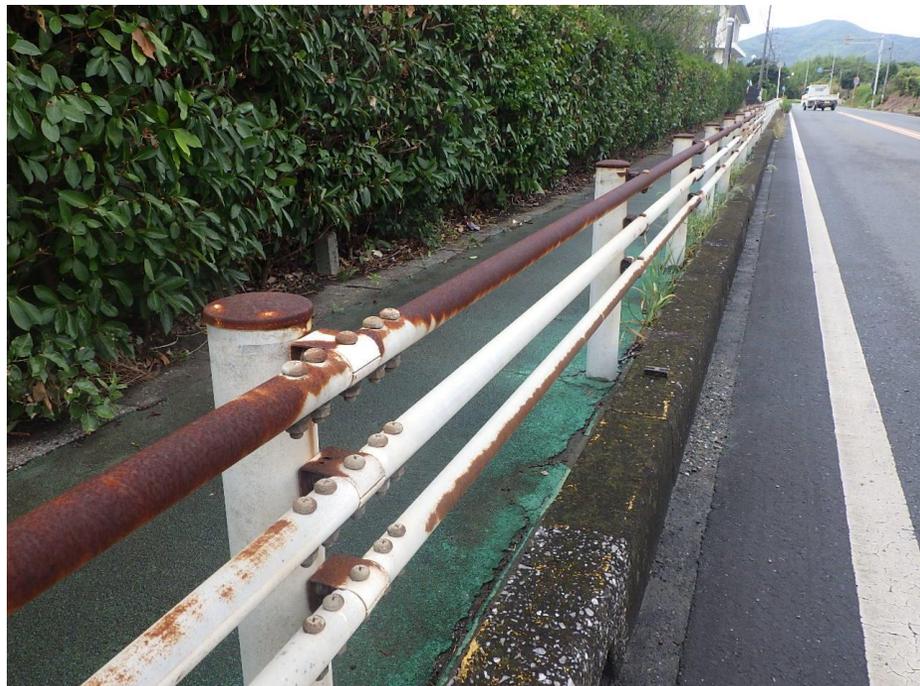
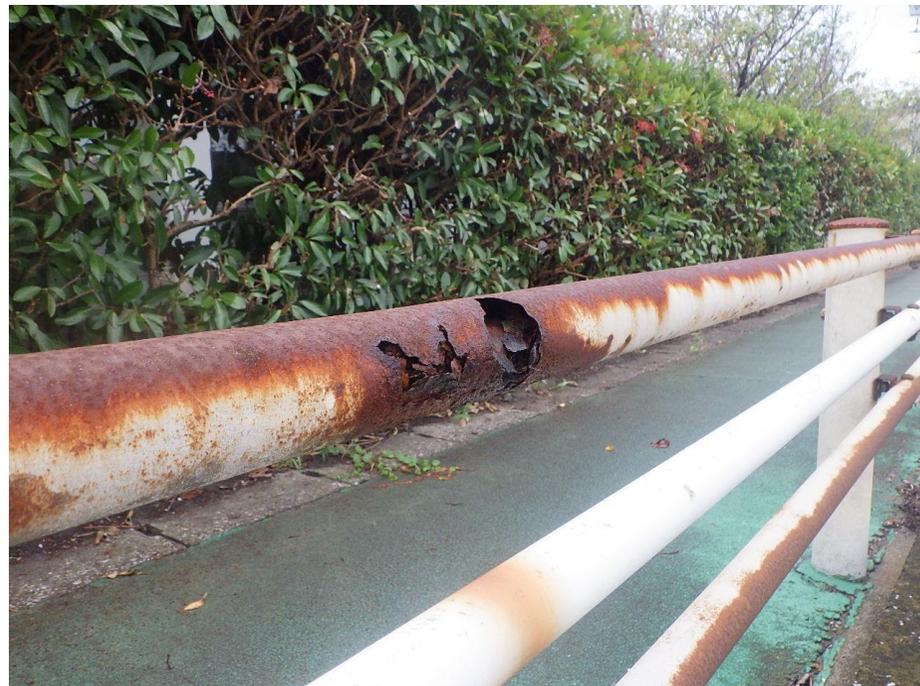
特に錆びや腐食が進んでいる箇所

**中学校の目の前の道路で小学校も隣接、通学路となっている
この状態のままでは交通事故の2次災害を防ぐことは不可能**

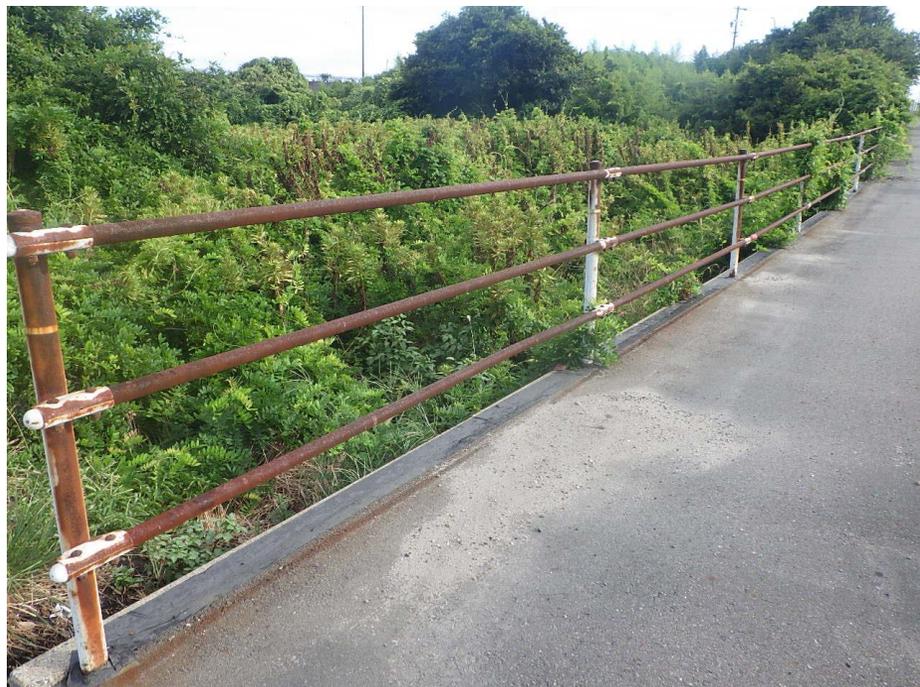
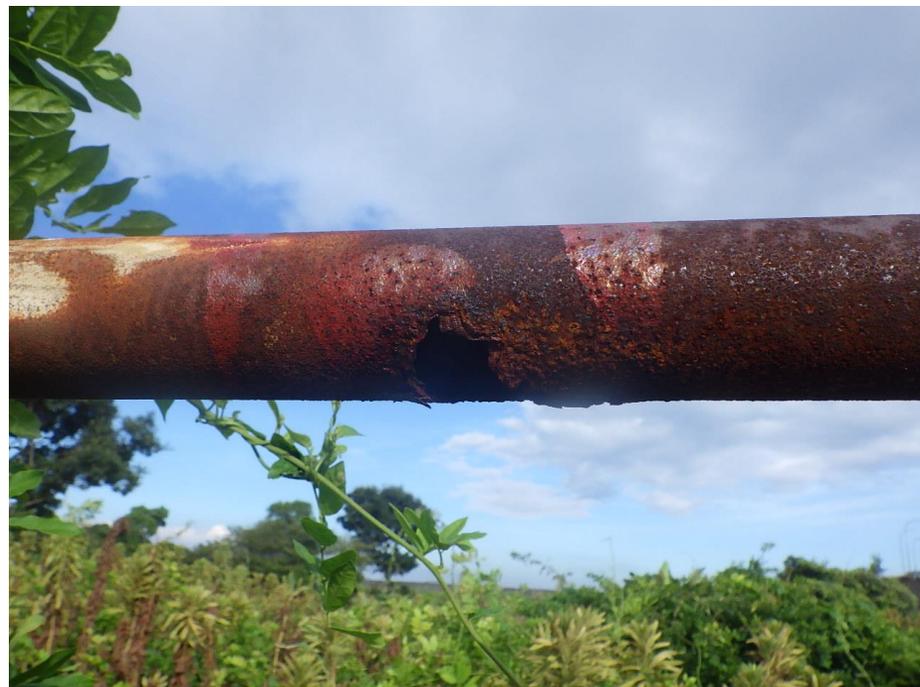
特に錆びや腐食が進んでいる箇所

**海岸に近く、魚市場もあるため、週末は多くの人が集まる
人が寄りかかった場合、高低差もあり非常に危険**
