老朽化した防護柵の 取替ランク

- 設置されてから20年以上経過した防護柵の多くは老朽化が著しく更新が必要となってきています。
- 当協会では安全管理の観点から危険度を目安に防護柵の取替ランクのご提案を作成いたしました。
- 危険度については写真でご判断いただくのが一番わかりやすいと考え参考写真を掲示させていただきました。厳密な取替ランクではありませんが目安としていただければ幸いです。

車両用ガードレール老朽化 取替ランク

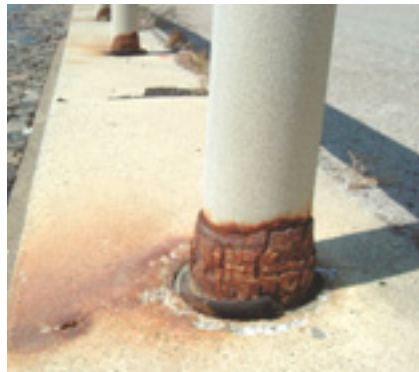
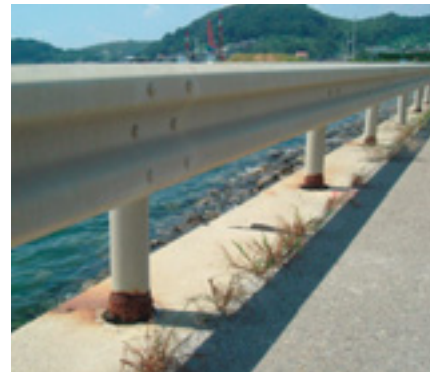
1

- ・ 錆がかなり進行し穴空きが見られる
- ・ 錆によって材料の肉厚に著しく変化が見られる（支柱地際）

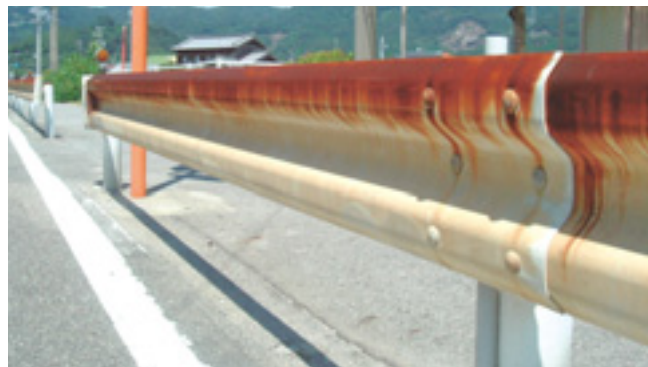
2

- ・ 錆がかなり進行している（30%以上）

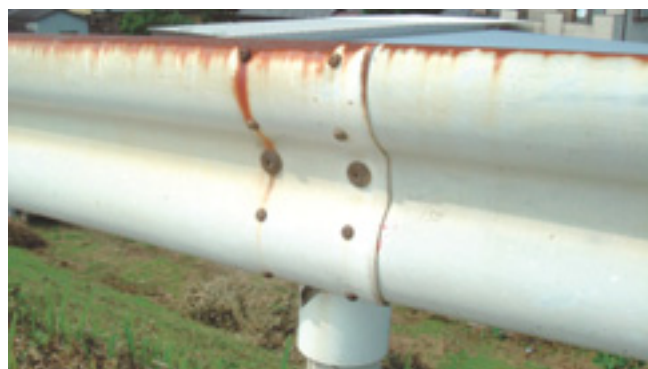
3

- ・ 錆が進行している（30%以下）

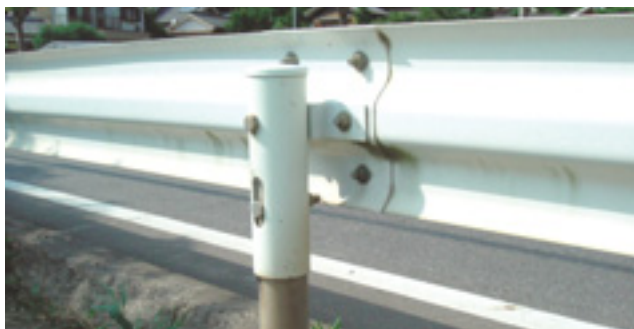
1
至急取替
取替ランク

- ・旧タイプ（支柱径114.3未満のもの）
- ・アダプターによって嵩上げされている

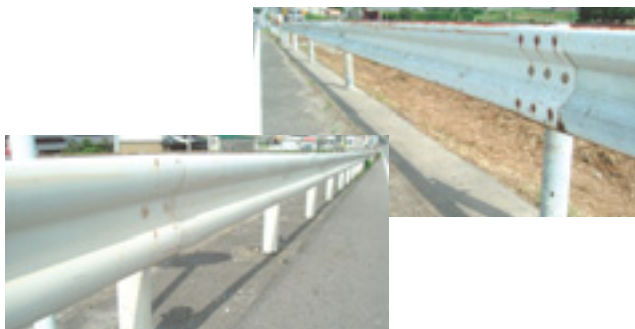
2
要取替
取替ランク

- ・旧タイプ（レールが現基準と異なるもの）

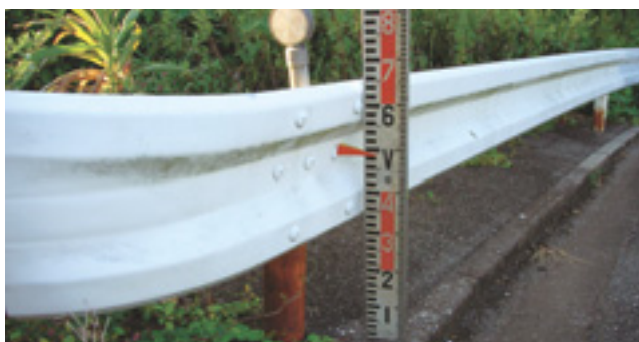
1
至急取替
取替ランク

●設置高の低いガードレール 基準値 H=600

- ・設置高が基準値の-100mm以上

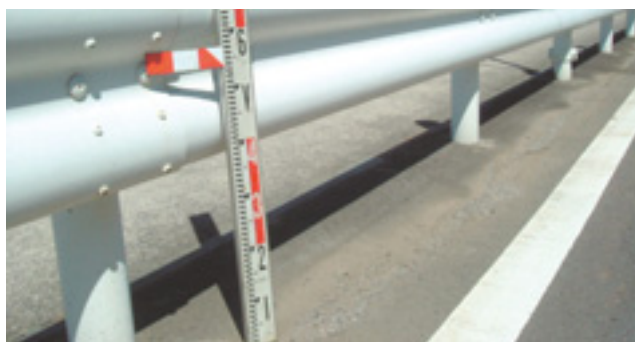
2
要取替
取替ランク

- ・設置高が基準値の-50mm~-100mm

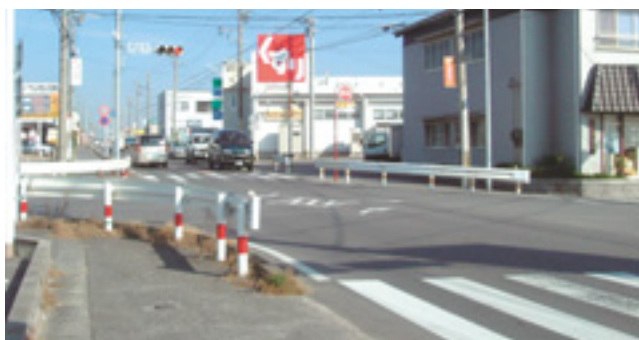
1
至急取替
取替ランク

- ・交差点部に設置されている

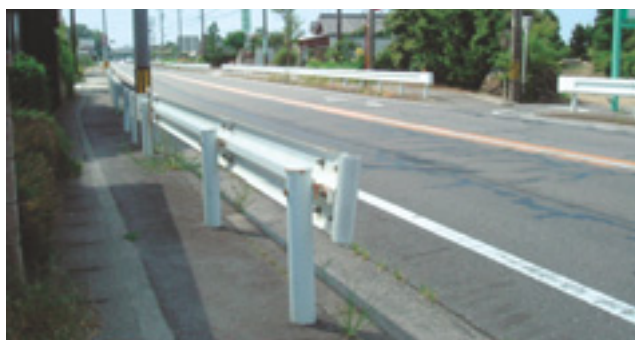
3
取替時期を考慮
取替ランク

- ・歩車道分離に設置されている

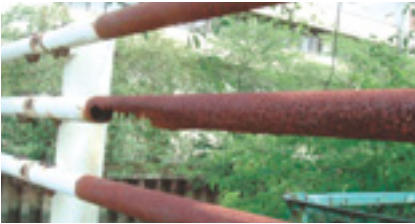
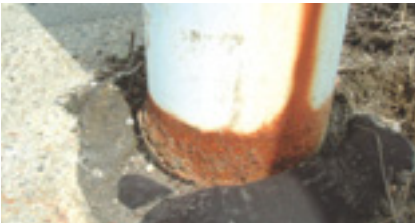
1

- ・錆がかなり進行し穴空きが見られる
- ・錆によって材料の肉厚に著しく変化が見られる（支柱地際）

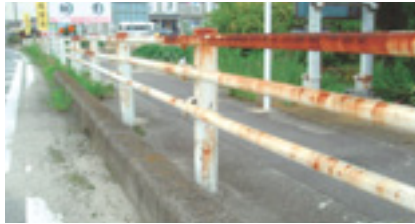
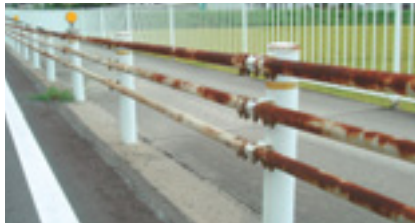
2

- ・錆がかなり進行している（30%以上）

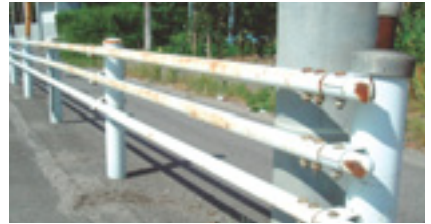
3

- ・錆が進行している（30%以下）

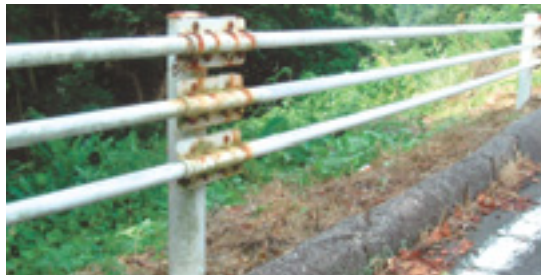
1

- ・旧タイプ（支柱径114.3未満のもの）

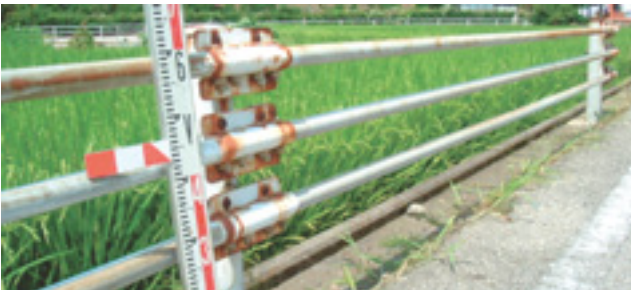
1

● 設置高の低いガードパイプ 基準値 H=600

- ・設置高が基準値の-100mm以上

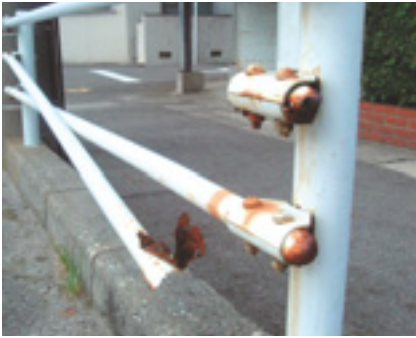
1

● 錆により腐食した横断防止柵 ※接合部（ブラケット内）が腐食しやすい

- ・錆がかなり進行し穴空きが見られる
- ・錆によって材料の肉厚に著しく変化が見られる（支柱地際）

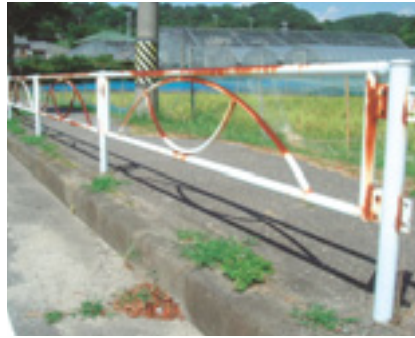
2

- ・錆がかなり進行している（30%以上）

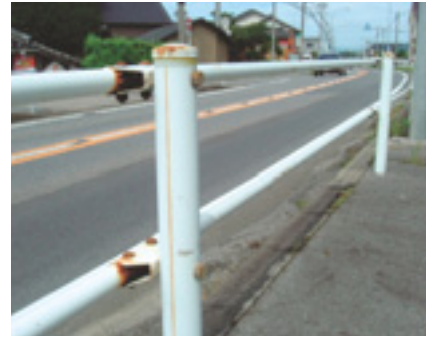
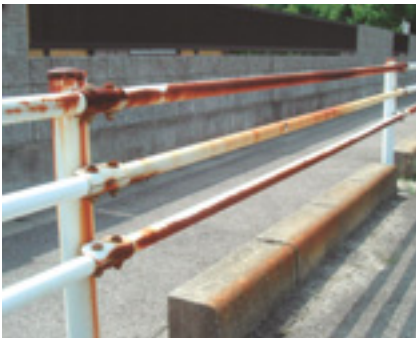
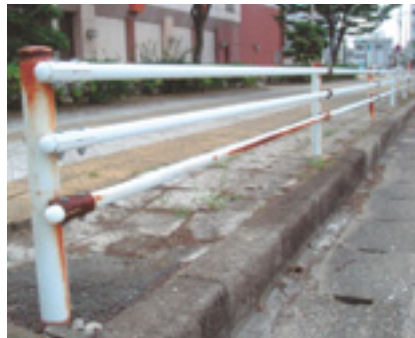
3

- ・錆が進行している（30%以下）

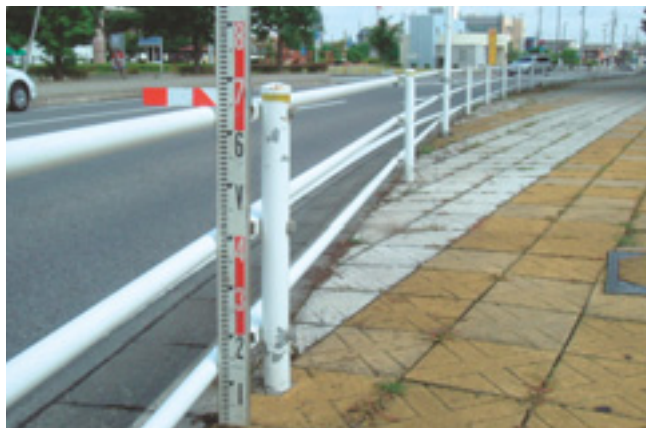
● 設置高の低い横断防止柵 基準値 H=700~800

- ・設置高が基準値の-100mm以上

- ・設置高が基準値の-50mm~-100mm

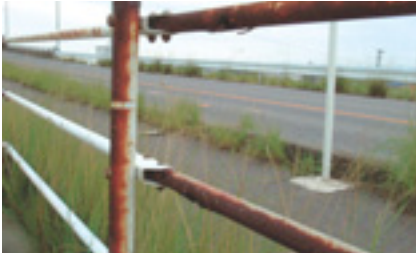
1
至急取替
取替ランク

● 錆により腐食した転落防止柵 ※接合部（ブラケット内）が腐食しやすい

- ・錆がかなり進行し穴空きが見られる
- ・錆によって材料の肉厚に著しく変化が見られる（支柱地際）

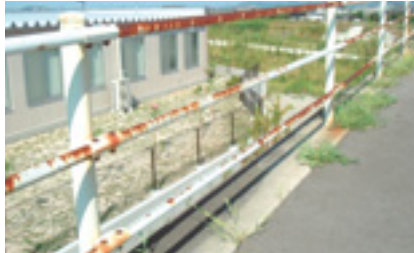
2
要取替
取替ランク

- ・錆がかなり進行している（30%以上）

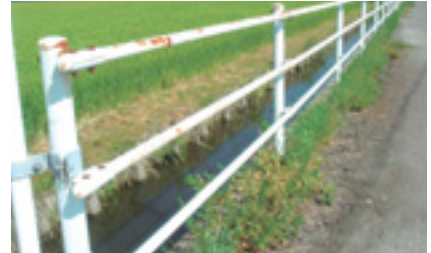
3
取替時期を考慮
取替ランク

- ・錆が進行している（30%以下）

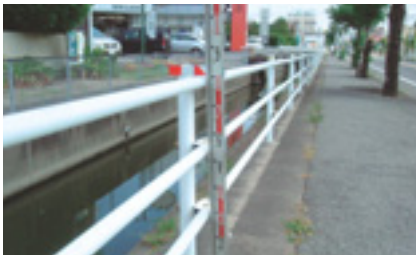
1
至急取替
取替ランク

● 設置高の低い転落防止柵 基準値 H=1100

- ・設置高が基準値の-100mm以上

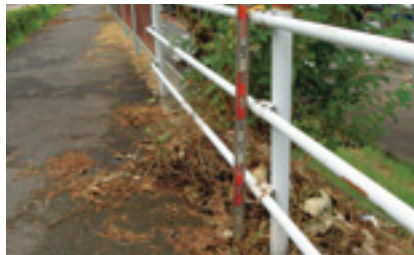
2
要取替
取替ランク

- ・設置高が基準値の-50mm~-100mm

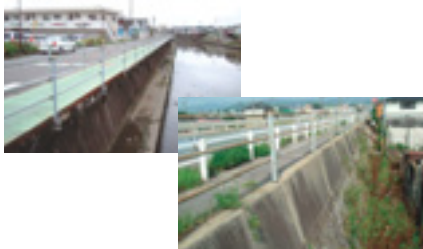
1
至急取替
取替ランク

● 歩道の路外が危険な状況の転落防止柵

- ・水路沿い（縦棧型へ）
- ・路肩勾配が垂直に近く路外の段差がH=1.0m以上あるとき（縦棧型へ）

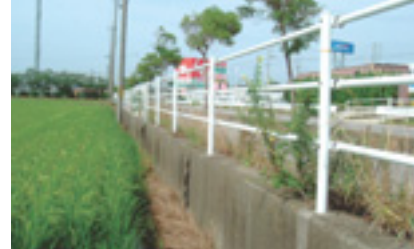
2
要取替
取替ランク

- ・路外の段差がH=1.0m以上あるとき（縦棧型へ）
- ・通学路（縦棧型へ）

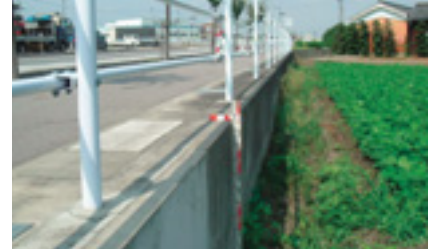
3
取替時期を考慮
取替ランク

- ・路外の段差がH=1.0m以下のとき（縦棧型へ）

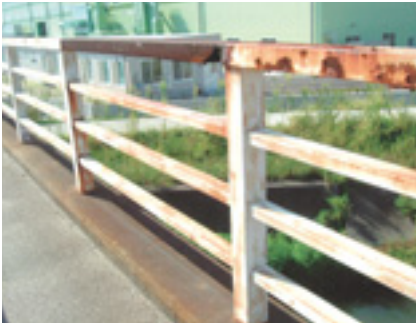
1

- ・ 錆がかなり進行し穴空きが見られる
- ・ 錆によって材料の肉厚に著しく変化が見られる（支柱地際）

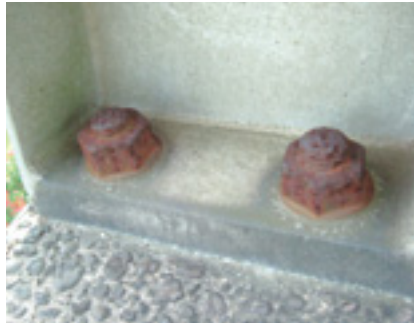
2

- ・ 錆がかなり進行している（30%以上）

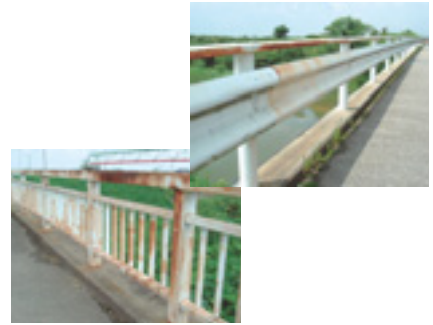
3

- ・ 錆が進行している（30%以下）

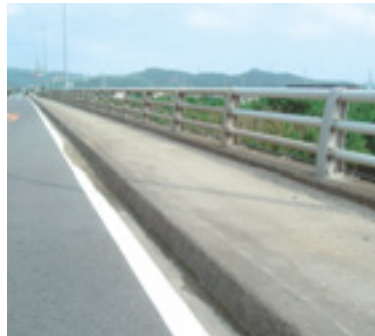
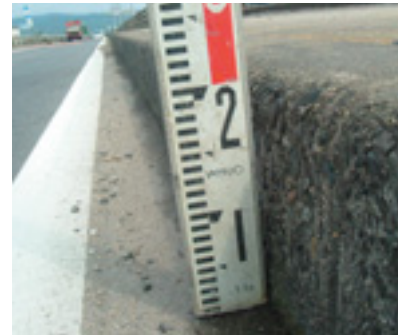
1

- ・ 歩車道境界に車両用防護柵もしくはh250×w500の地覆コンクリートがなく、歩道部にアルミ製又は車両対応でない高欄が設置されている橋梁

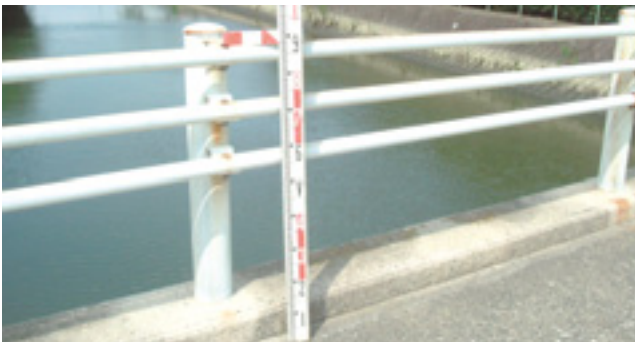
1

● 設置高の低い橋梁高欄 基準値（歩道部）H=1100

- ・ 設置高が基準値の-100mm以上

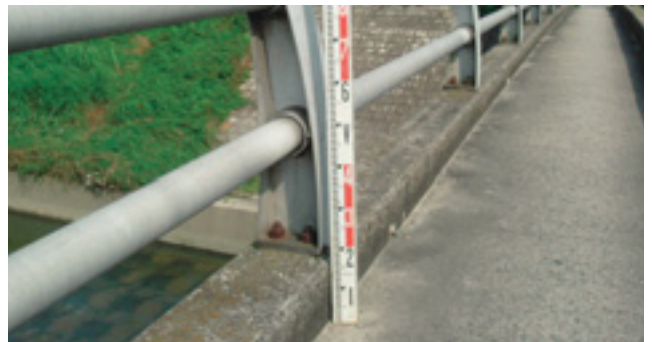
2

- ・ 設置高が基準値の-50mm~-100mm
